葛西事業所 管理棟東西北窓サッシシーリング打替工事

管理棟サッシシーリング打替
東側 (6箇所)
西側 (5箇所)
北側 (27箇所)

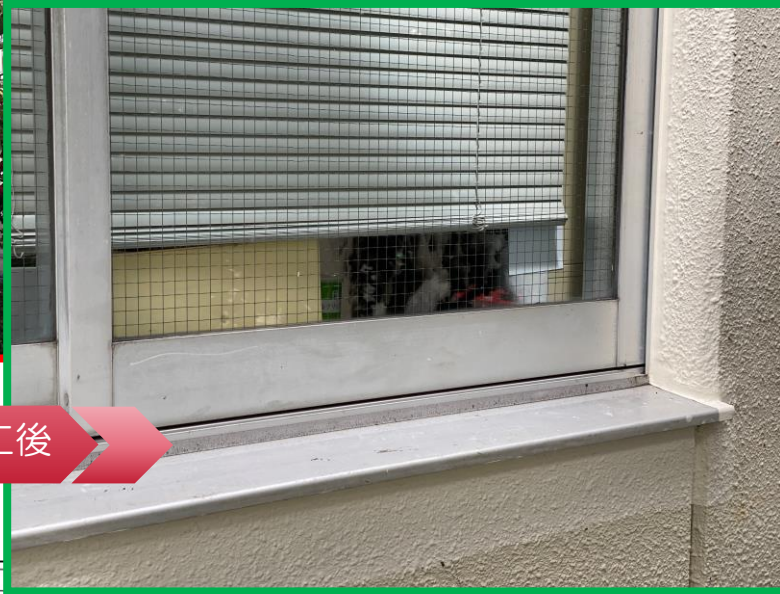
施工後

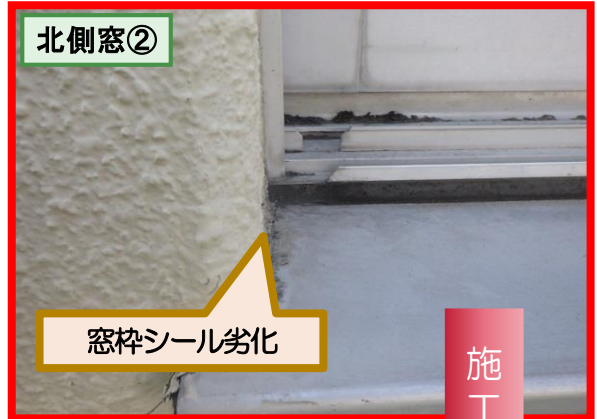
北側窓②

窓枠シール劣化

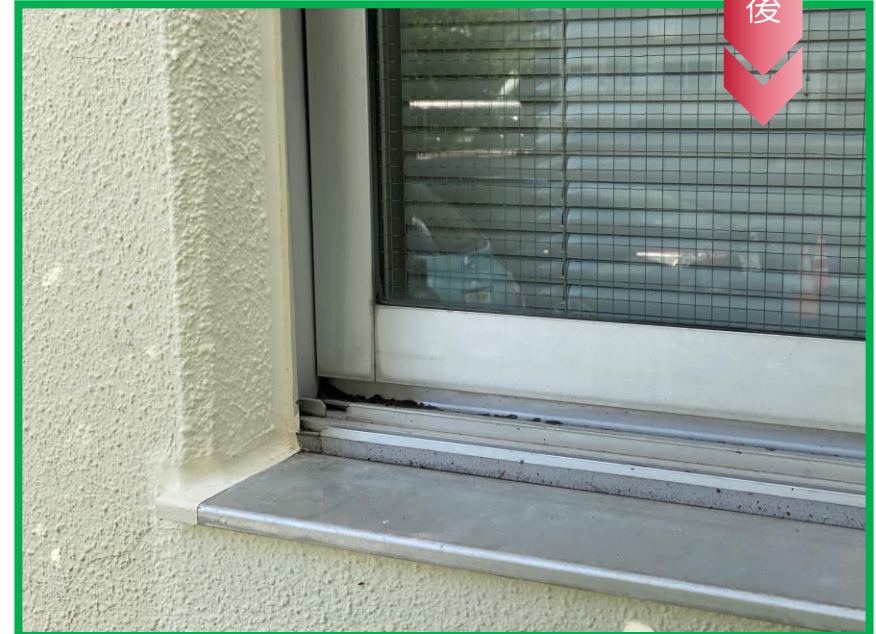
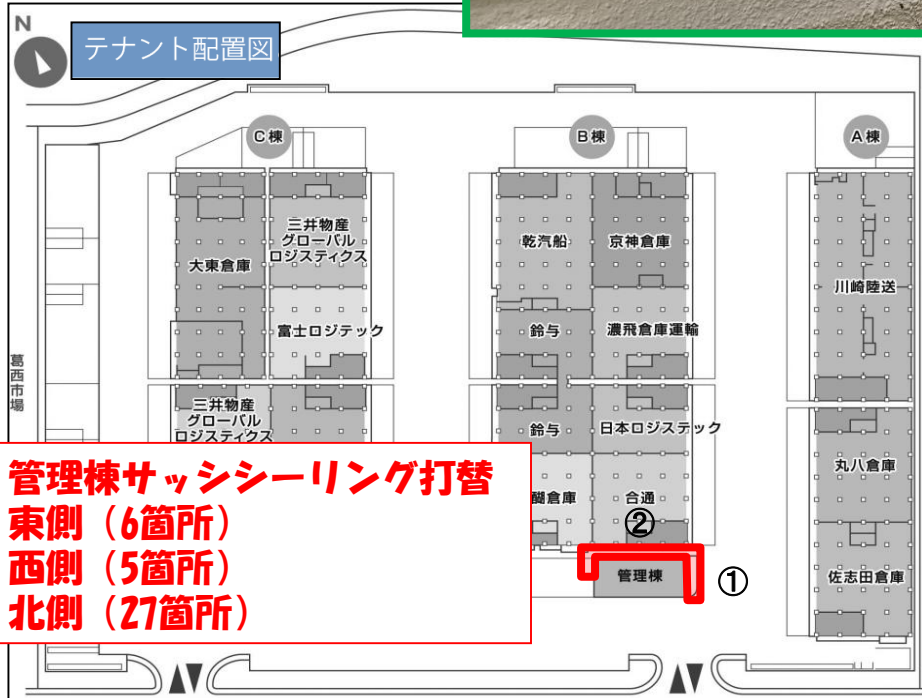
施工後
