# 葛西事業所 構内駐輪場雨樋補修工事

葛西市場

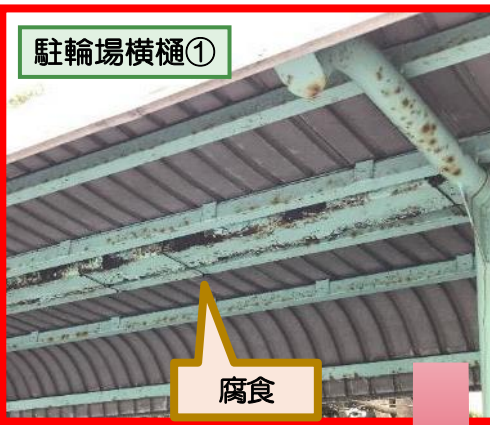
駐輪場横樋①

腐食

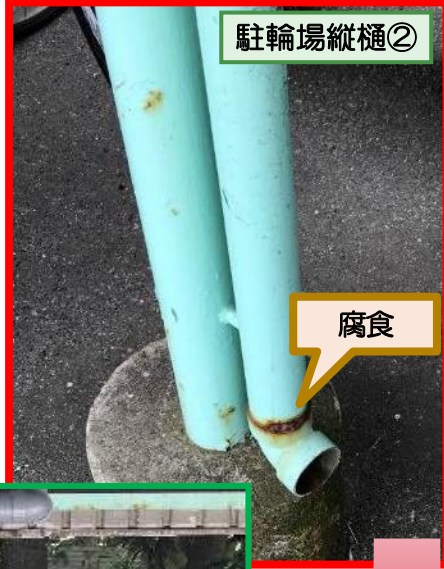
駐輪場縦樋②

腐食
